Restaurações em Resina Composta Sequência Clínica

Dra. Cíntia G. Carvalho Rosalem

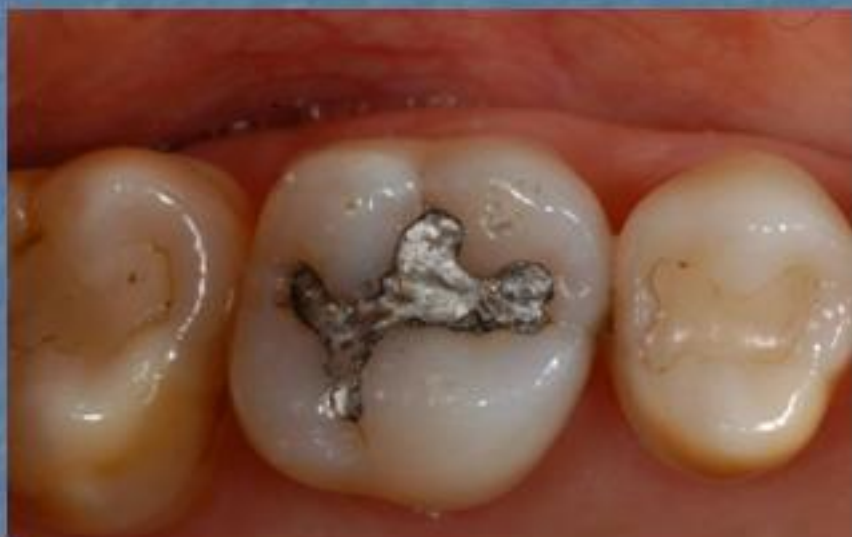
Dente 26 restaurado com amálgama

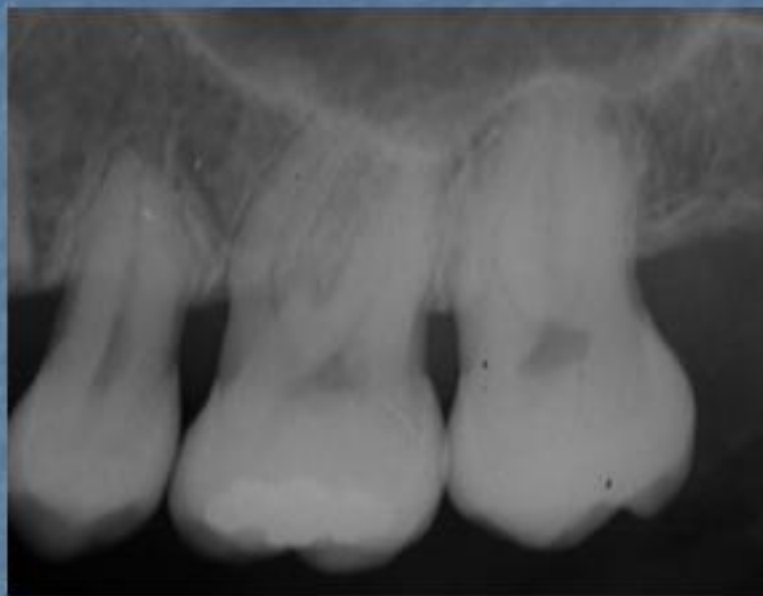
Imagem radiográfica inicial

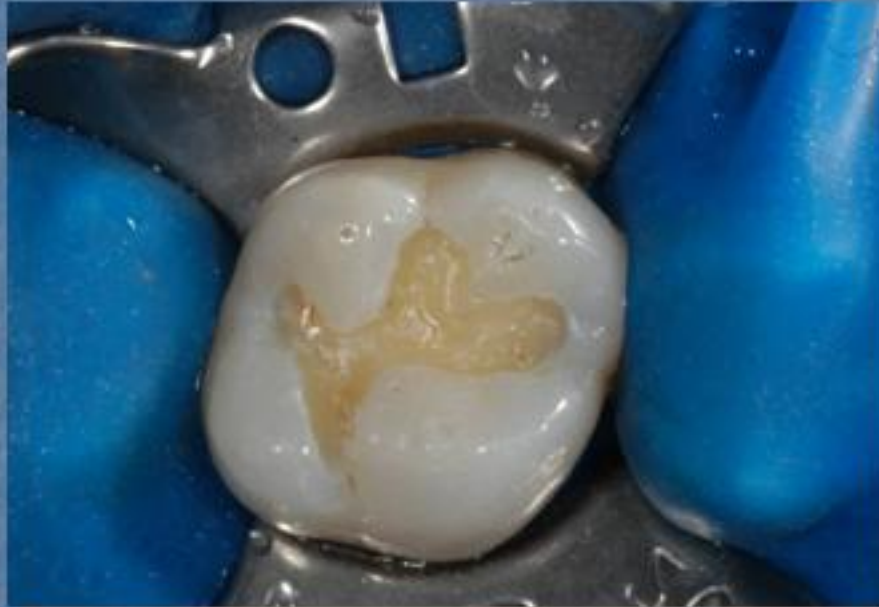
Cavidade após a remoção da restauração de amálgama

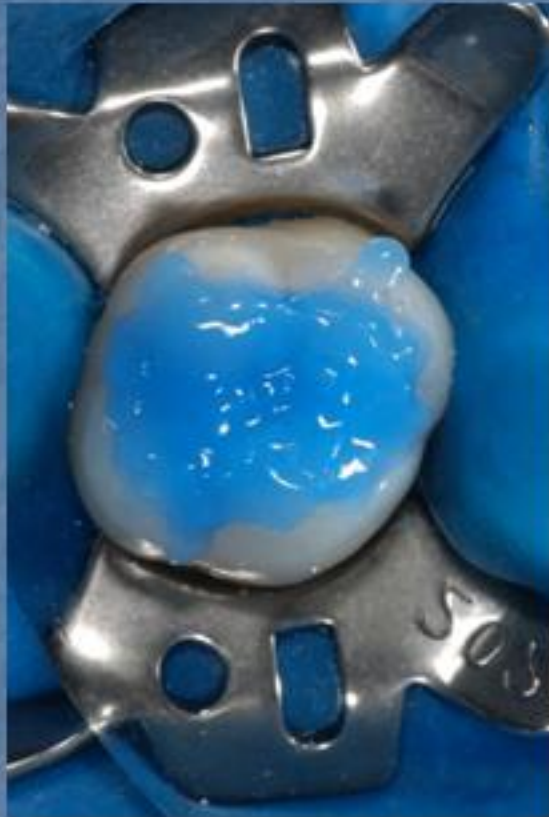
Condicionamento da cavidade com ácido fosfórico a 32% durante 20 segundos

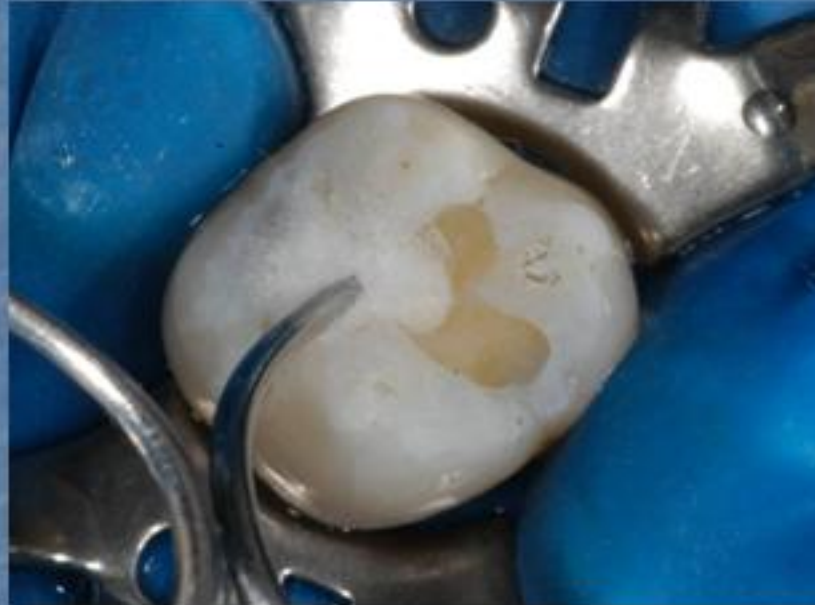
Secando a cavidade com uma bolinha de algodão, deixando a dentina levemente umedecida

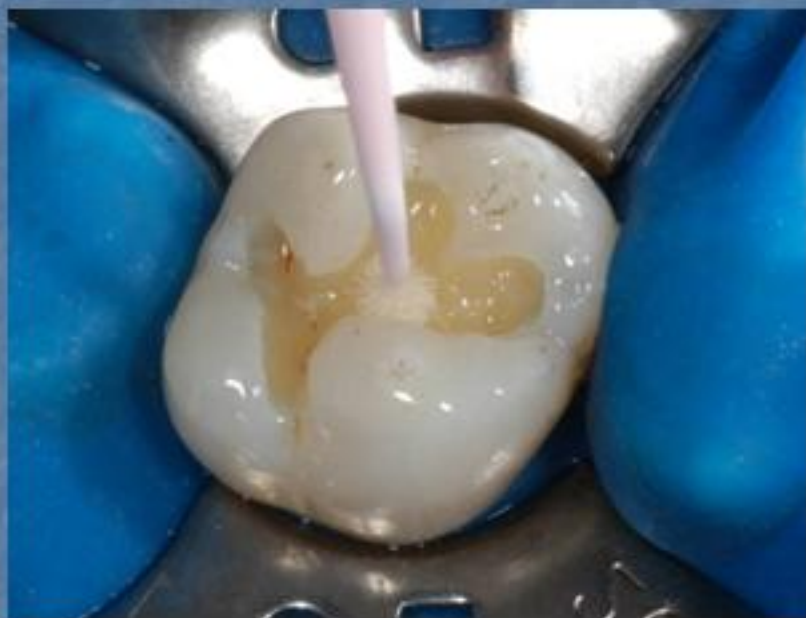
Aplicação do adesivo

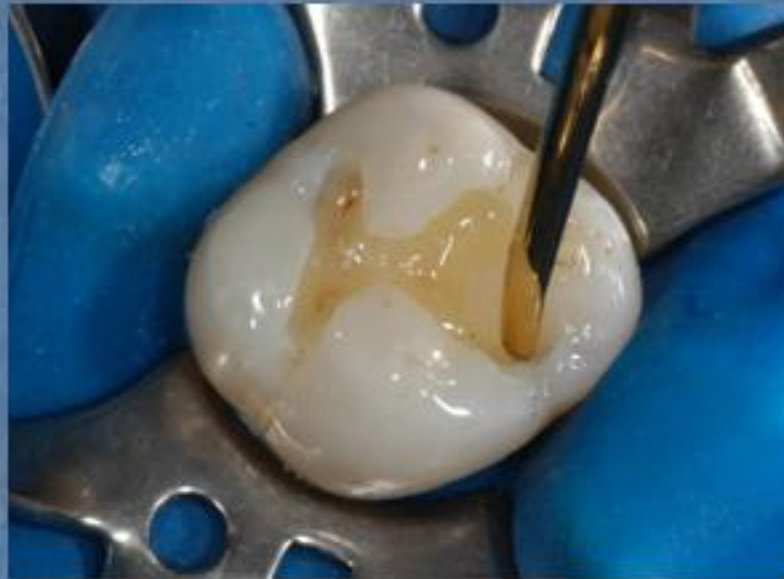
**Inserção da primeira camada
de resina composta (cor VITA
3D Master-2m1 e resina W3D
Master - Wilcos)**

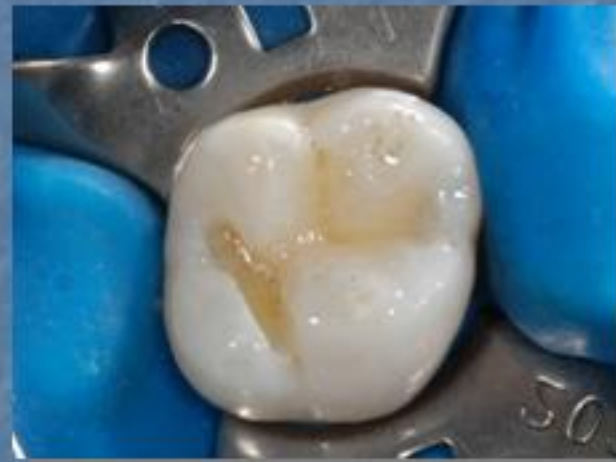
**Delimitação de perímetros
das cúspides, ainda com a
resina 2m1, W3D Master -
Wilcos**

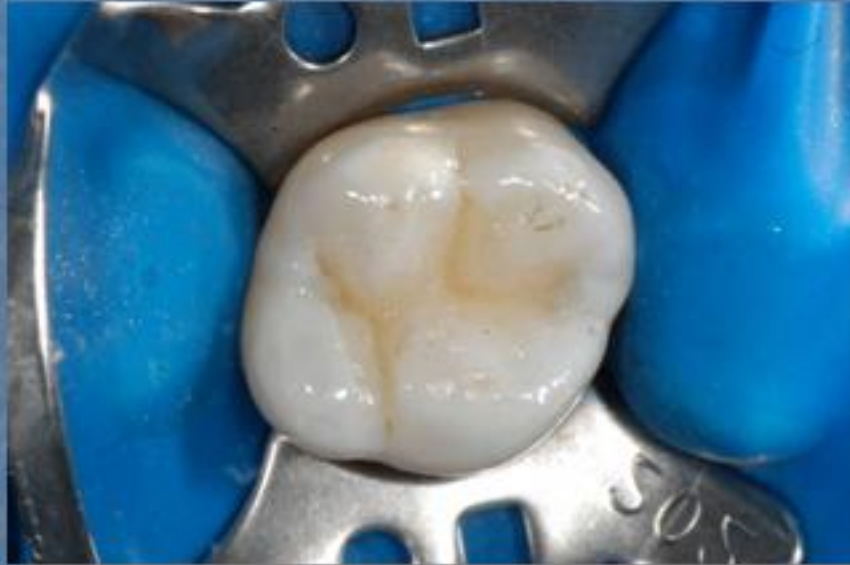
Após a delimitação dos perímetros com a primeira camada de resina, o desenho da escultura definido

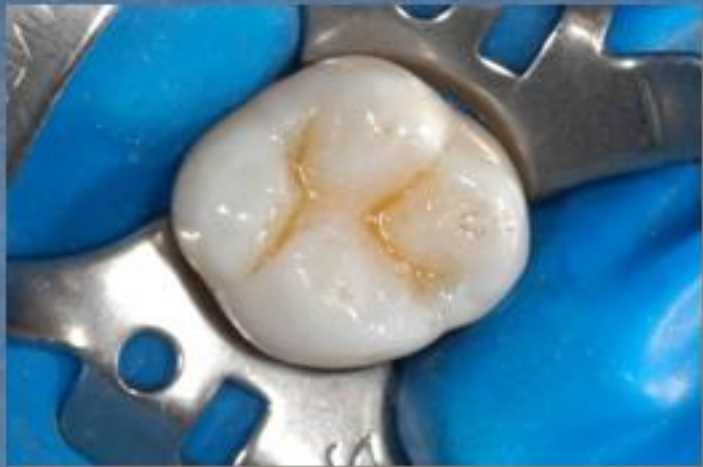
Aplicação de corantes

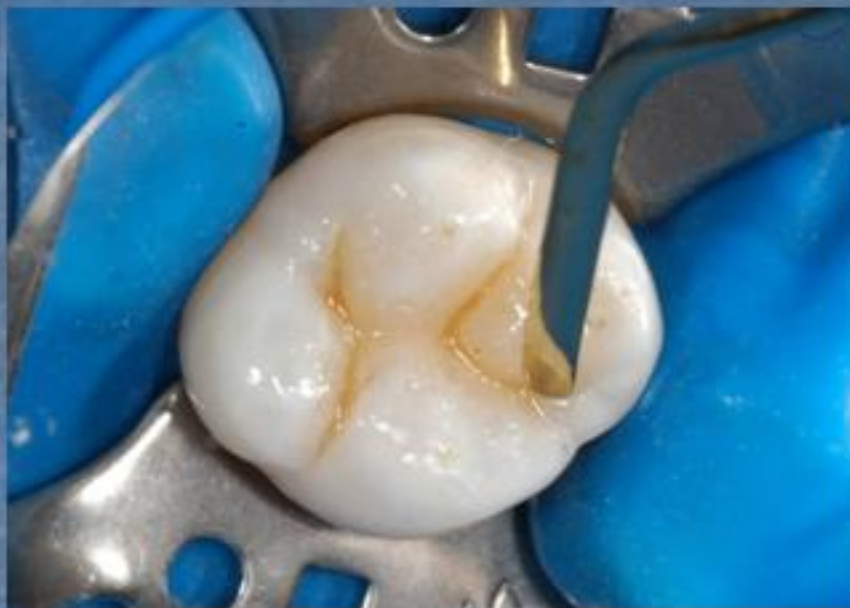
**Inserção da última camada de
resina (EN11, W3D Master -
Wilcos)**

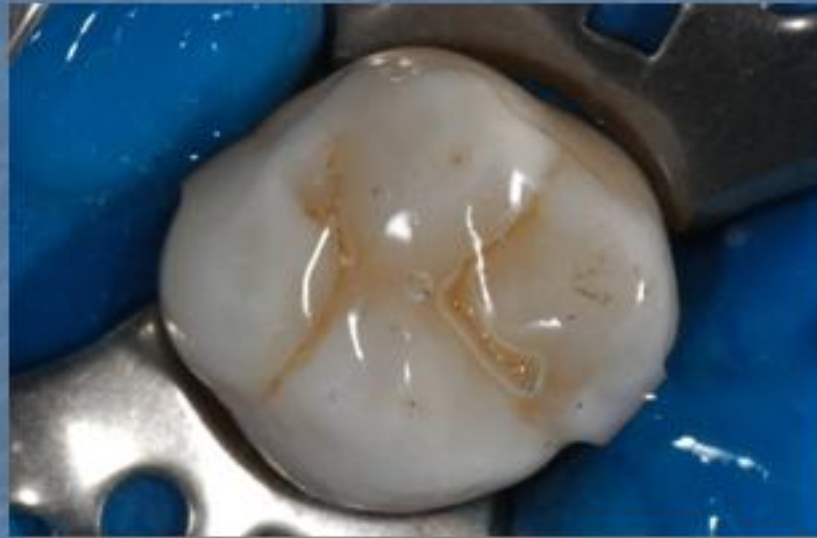
Aplicação de um gel hidrossolúvel e transparente para a polimerização final

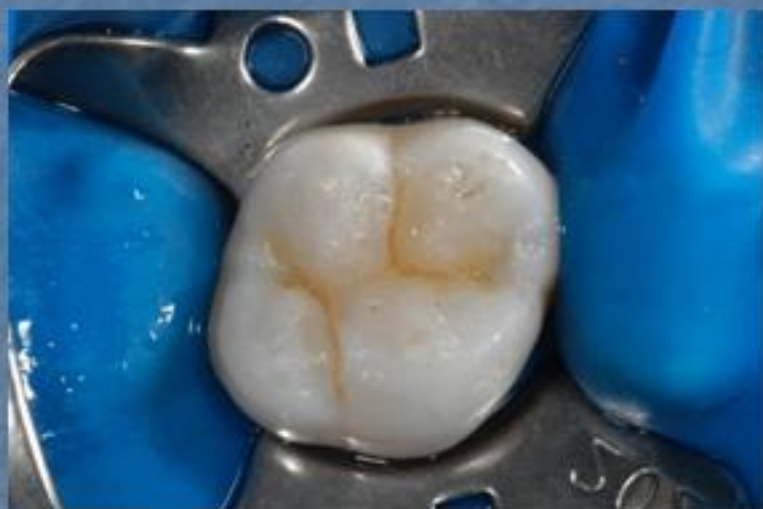
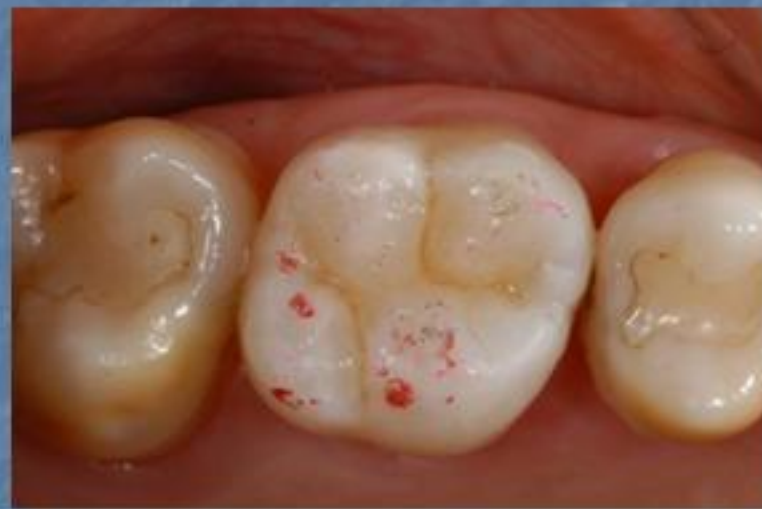
**Após o término da restauração,
checando os contatos oclusais**

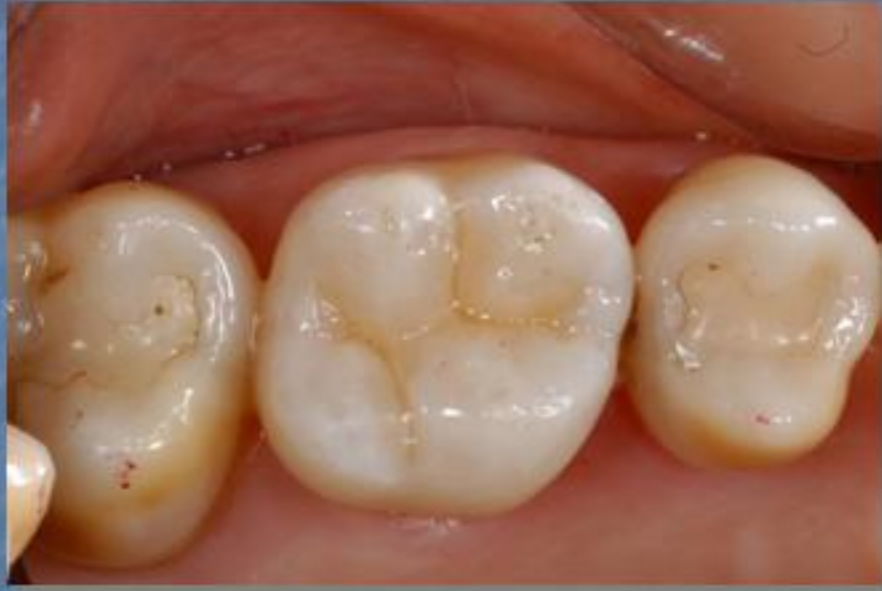
Restauração terminada
